蒸压粉煤灰砖砌体房屋裂缝鉴定与原因分析

Identification of the cracks of autoclaved fly ash brick masonry and the analysis on the causes

1 工程概况

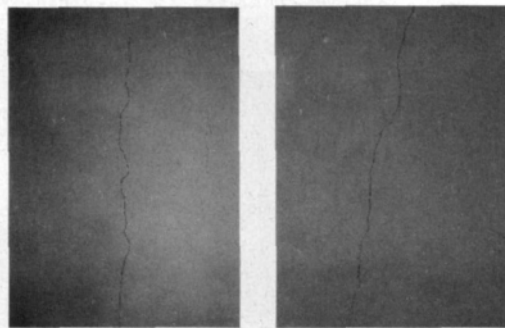
图 1 横墙竖向裂缝

该类裂缝从房屋底层至顶层均有发生,范围较广,在该工程中共统计到 38 片墙体存在该类裂缝。其主要发生在房屋承重横墙上,以 1 条竖向裂缝较为常见,也有 2~3 条的情况,裂缝与端墙一般都有一定的距离。裂缝基本呈竖向发展,多数裂缝贯穿墙体,一般由上层圈梁下部延伸至下层楼板顶面,裂缝中间较宽,两端较窄,宽度从 0.2~0.8 mm 不等,其中以仅有 1 条裂缝时较宽;该裂缝主要发生在有一定长度、无门窗洞口的横墙上,如单元间的分户墙、山墙等(见图 1)。对典型裂缝剔开表面抹灰层检查,裂缝一般位于砌体竖向灰缝位置,竖直方向发展,竖向灰缝对应的砌砖均已开裂(见图 2)。

根据目前对蒸压粉煤灰砖砌体工程的调查,横墙竖向裂缝发生范围较广,多发生在承重横墙上,最大宽度可以达到 1 mm 以上,呈贯通状,上下延伸较长,且在传统烧结黏土砖砌体中很少发生,对住户造成的心理恐慌较大。

生较大的收缩变形,当这种变形受到砌体周边构件如端墙、构造柱、楼板等约束时,将在砌体内产生较大的收缩应力,当应力达到砖的抗拉强度时将产生墙体裂缝。因此,收缩裂缝的产生与收缩变形、墙体长度、周边约束等因素有关。内横墙上洞口较少,周边约束较大,容易产生墙体竖向裂缝,房屋纵墙由于洞口的削弱和应力集中,也可表现为门窗洞口位置的裂缝。

从以上分析可以看出,蒸压粉煤灰砖砌体裂缝的影响因素较多,而且对于某种裂缝可能是受几个因素共同作用的影响,也可能受某个主导因素的影响。如对于前述横墙竖向裂缝,主要受收缩应力的影响,对门窗洞口处裂缝,可能是温度和收缩应力共同作用的结果,而对于房屋中间各层裂缝,收缩应力的作用更大一些。因此,在对砌体结构裂缝进行分析时,不仅应看到其主要影响因素,也应考虑各种因素相互之间的影响而加以综合分析。

(1)严格蒸压粉煤灰砖产品进场验收。应采用质量稳定的砖产品,进场后按照要求进行相关验收,并委托具有相关资质的检测部门进行复验,检验合格后方可使用。严格控制产品的养护期,杜绝使用龄期不足的产品上墙砌筑。

(3)加强施工管理。严格按照设计及施工规范进行施工,特别注意蒸压粉煤灰砖在施工现场的堆场管理,加强防雨、防水措施,严格控制上墙时砖的含水率,严禁使用含水率过高的砖砌筑,条件允许时提倡使用专用砂浆^[4]。

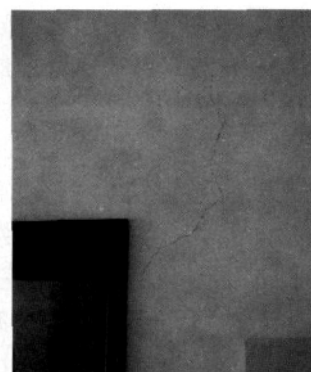
图 3 门洞口斜裂缝

(1) 洞口角部斜裂缝(见图 3)。该类裂缝主要位于门窗洞口角部,一般斜向向洞口外侧墙体发展,上角部裂缝向上,下角部裂缝向下。

门窗洞口处裂缝在传统黏土砖砌体中多发生在房屋的底层或顶层墙体,但根据近年来对蒸压粉煤灰砖等新型墙材砌体的调查,在中间各层墙体中均有发生。

受日照、室内外温差以及不同材料间线膨胀系数差异的影响,在砌体结构房屋顶层,特别是房屋端部,墙体与楼盖间存在温度变形差异,从而在砌体墙内产生拉应力,当拉应力超过砌体抗拉强度时,在墙体上产生裂缝,比较常见的裂缝为横墙斜裂缝、纵墙洞口角部斜裂缝等。近年来,通过科研、设计、施工人员的共同努力,在砌体结构房屋中采取加强屋面保温隔热层、外墙保温以及加强砌体构造等措施,使得这类裂缝的发生几率已经大大减小,但在蒸压粉煤灰砖砌体中有加重的趋势。

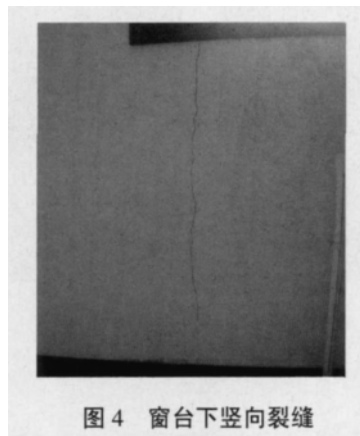
图 4 窗台下竖向裂缝

(2) 窗台下竖向裂缝(见图 4)。该类裂缝位于窗台下墙体,沿窗台向下发展,并呈现上宽下窄形态,部分裂缝发展至

地面。一般以 1 条裂缝较为常见,也有多条裂缝同时存在的情况。
